## KARTA ADRESOWA OBIEKTU ZABYTKOWEGO

<b>Nazwa:</b> Młyn		<b>Nr inwentarzowy w GEZ:</b>	<b>290</b>
<b>Funkcja obecna:</b> Młyn rolny		<b>Czas powstania:</b> II poł. XIX wieku	
<b>Fotografia:</b> <div style="text-align: center;">

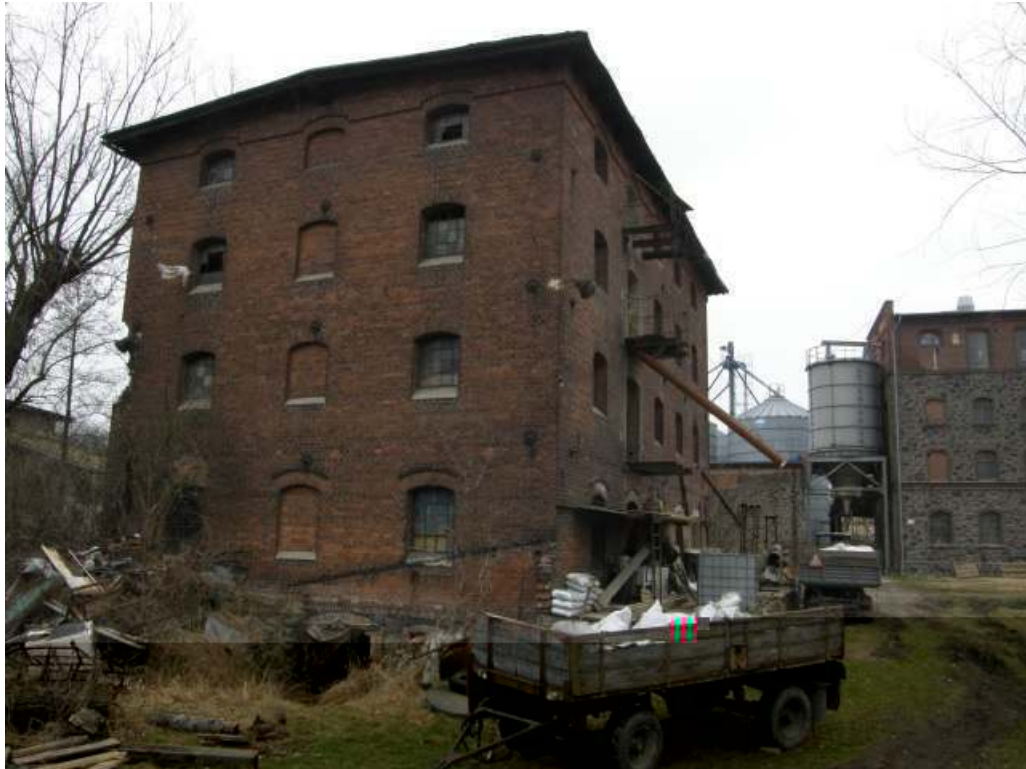
</div> <p style="text-align: center; margin-top: 5px;">Fot. Młyn</p>		<b>Województwo:</b> dolnośląskie <b>Powiat:</b> lubański <b>Gmina:</b> Lubań <b>Adres:</b> ul. Emilii Plater <b>Obręb III AM 7 Dz. 21</b>

<b>Opis architektury i techniki wykonania:</b> Budynek murowany z cegły półklinierowej na fundamentach bazaltowych, na planie prostokąta, 4-kondygnacyjny. Prawdopodobnie dawniej magazyn produktów. Niedrożny sąsiedni dawny kanał młynówki, zasypany odpadami.		<b>Własność:</b> prywatna <b>Sposób użytkowania:</b> młyn <b>Informacje o ochronie:</b> Budynek objęty mpzp	
		<b>Rodzaj zagrożeń:</b> - niewłaściwe użytkowanie, - brak remontów - dobudowy  <b>Uwagi i wymogi:</b> Obiekt wymaga zachowania formy architektonicznej. Możliwe wykorzystanie dodatkowe jako funkcji turystycznej.

<b>Stan zachowania:</b> dobry	<b>Autor:</b> Aleksandra Fink	<b>Data:</b> listopad 2013

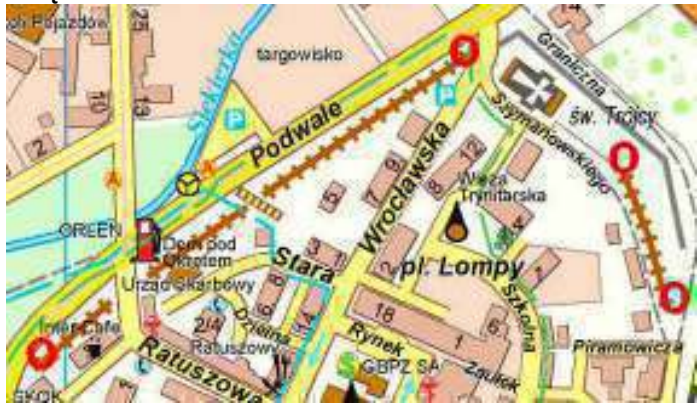
<b>Opis architektury i techniki wykonania:</b>			
Bazaltowe mury obronne o grubości około 1,5 m. Zachowane szczątkowo.			
<b>Stan zachowania:</b> dobry	<b>Autor:</b> Aleksandra Fink	<b>Data:</b> listopad 2013

<b>Fot. Mury obronne</b>			
<b>Własność:</b> Gmina Miejska Lubań			
<b>Sposób użytkowania:</b> turystyczny			
<b>Informacje o ochronie</b>			
Obiekt wpisany do rejestru zabytków pod nr 605/96 z 3. 12. 1949 r.			
Brak mpzp			
Obiekt w granicach Starego Miasta			
<b>Rodzaj zagrożeń</b>			
<ul style="list-style-type: none"> <li>- zwiększenie ruchu kołowego</li> <li>- erozja, działanie wody</li> <li>- niewłaściwy remont przy ul. Szymanowskiego</li> </ul>			
<b>Uwagi i wymogi:</b>			
Przede wszystkim konieczne zabezpieczenie korony murów przed wnikaniem wody. Okresowe czyszczenie muru z zieleni. Możliwe zadanie wg zachowanych rycin z zdjęć.

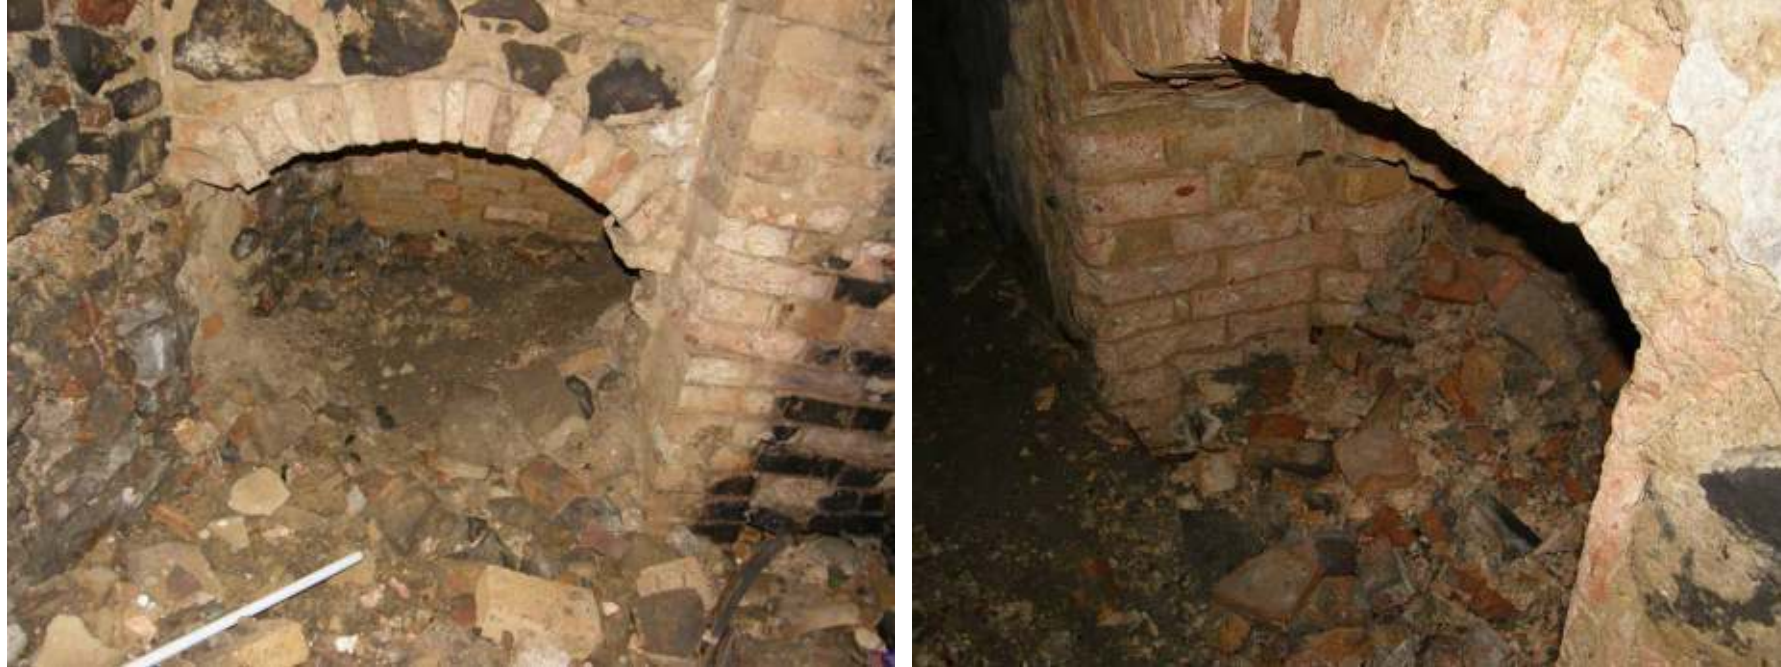
**Fot.** Ruiny więzienia

- zagruzowanie, migracja wody

Budynek dawnego więzienia zbudowano w sąsiedztwie murów obronnych na planie prostokąta z kamienia bazaltowego. Budynek przetrwał do 1945 r., kiedy to został poważnie uszkodzony w trakcie bitwy o Lubań. Do dnia dzisiejszego zachował się po nim jedynie fragment frontowej ściany

Zabezpieczyć mury.

Konieczne badania archeologiczne i wyeksponowanie obiektu.

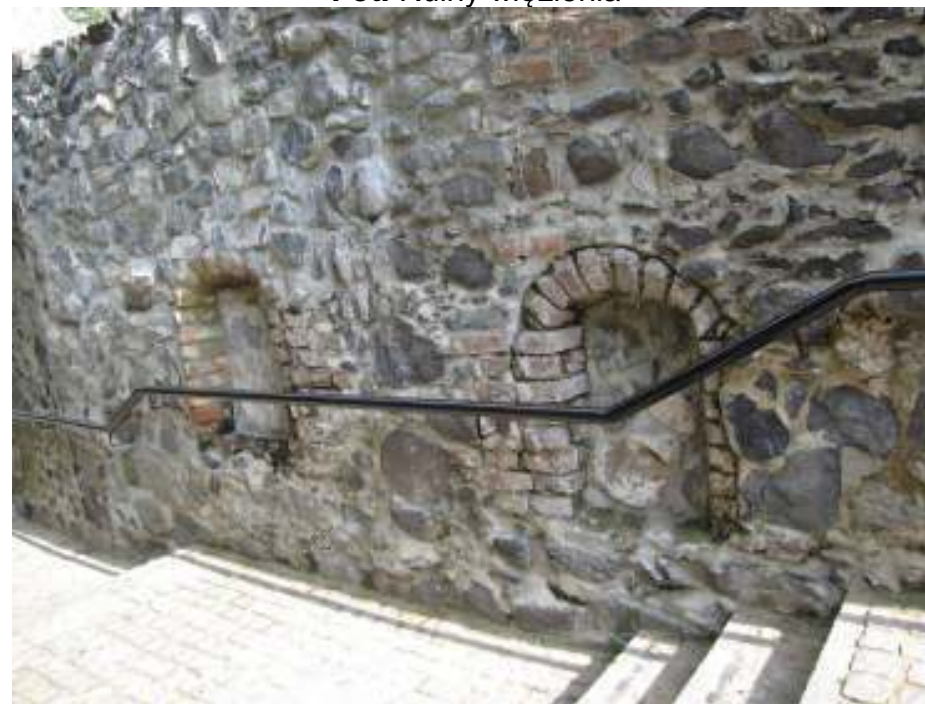
**Fot.** Odtworzony zarys okien w miejscu dawnego więzienia

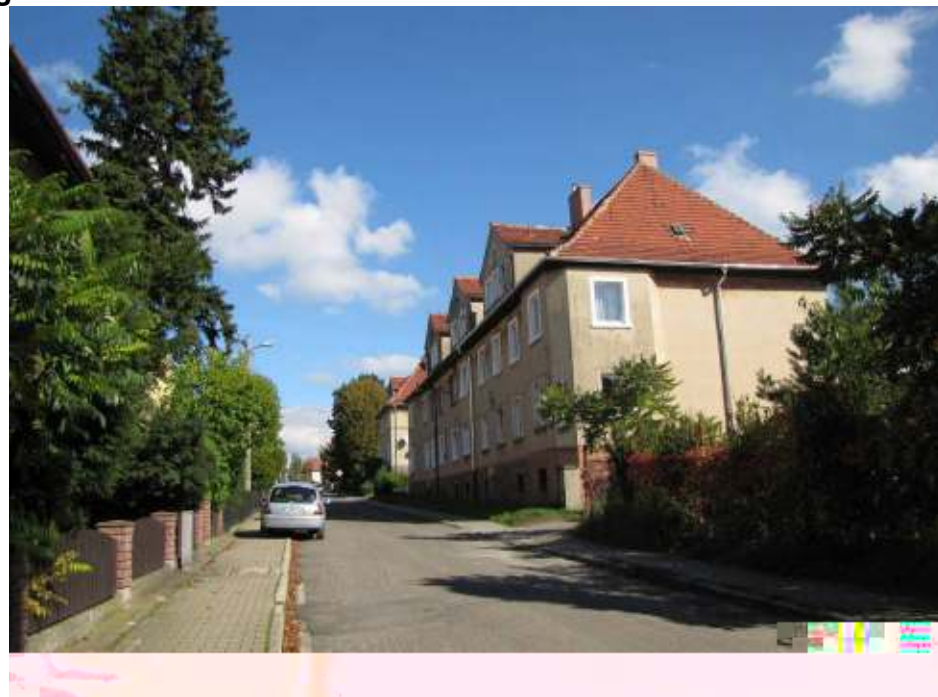
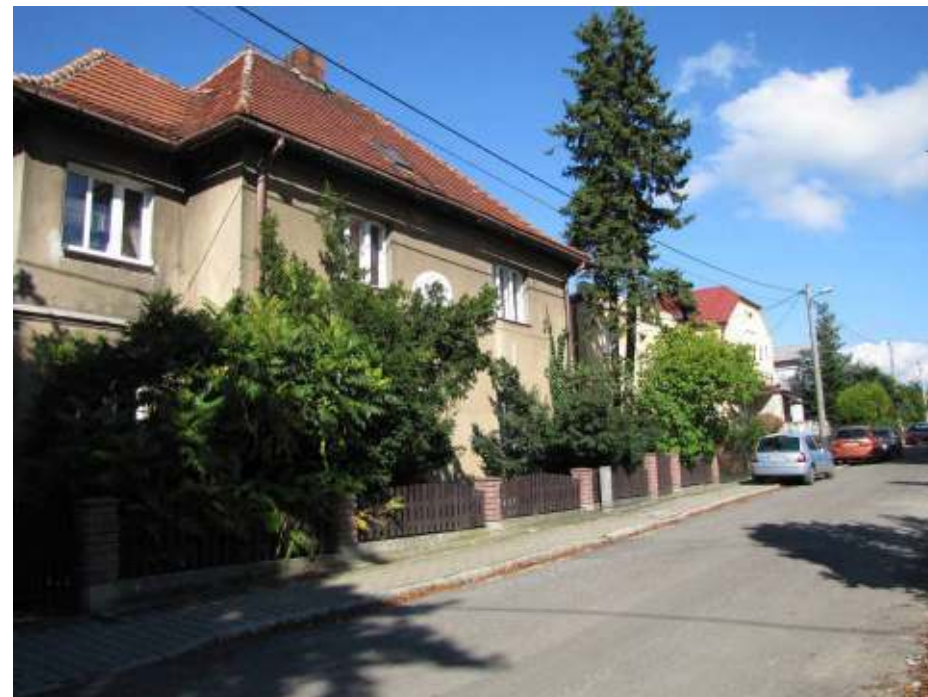
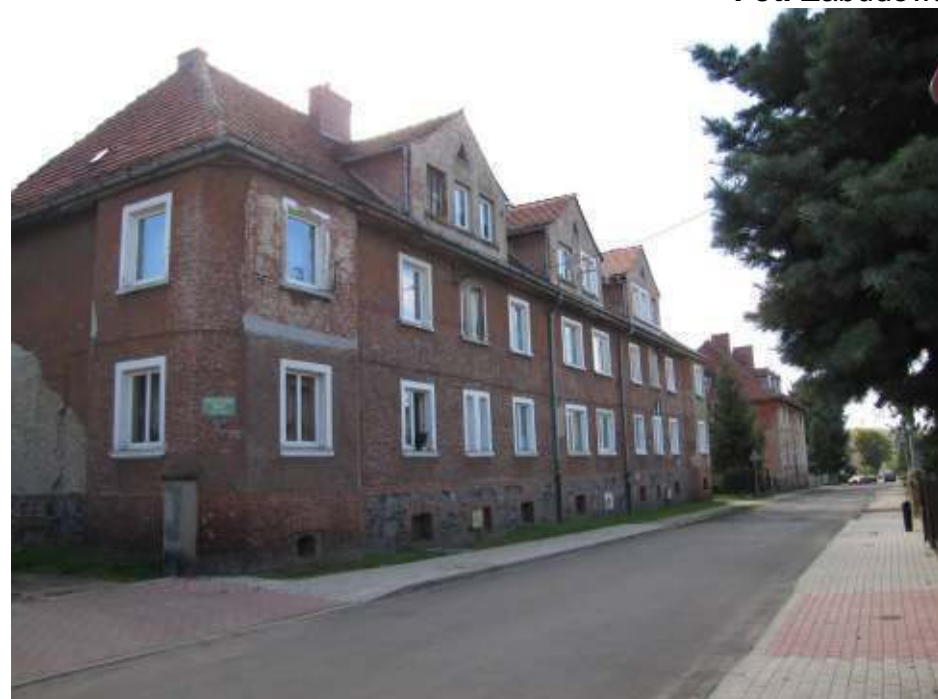
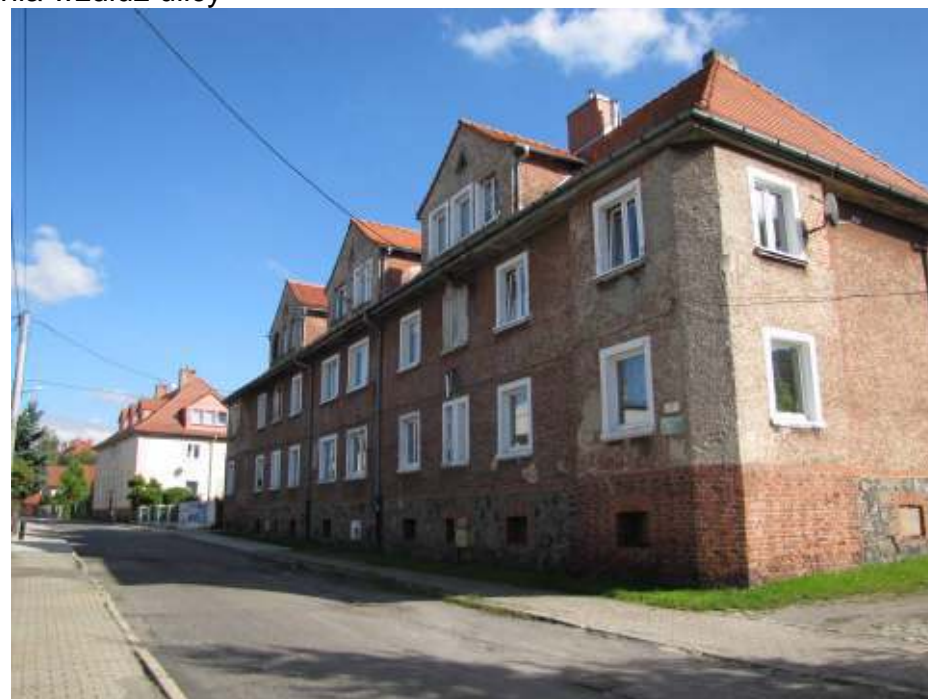
Fot. Zabudowania wzdłuż ulicy

- wzrastające natężenie ruchu kołowego

Ulice wytyczona na osiedlu domków jedno- i wielorodzinnych usytuowana wzdłuż linii kolejowej Lubań - Zgorzelec.

**Stan zachowania:** dobry

Zachowanie charakteru zabudowy.

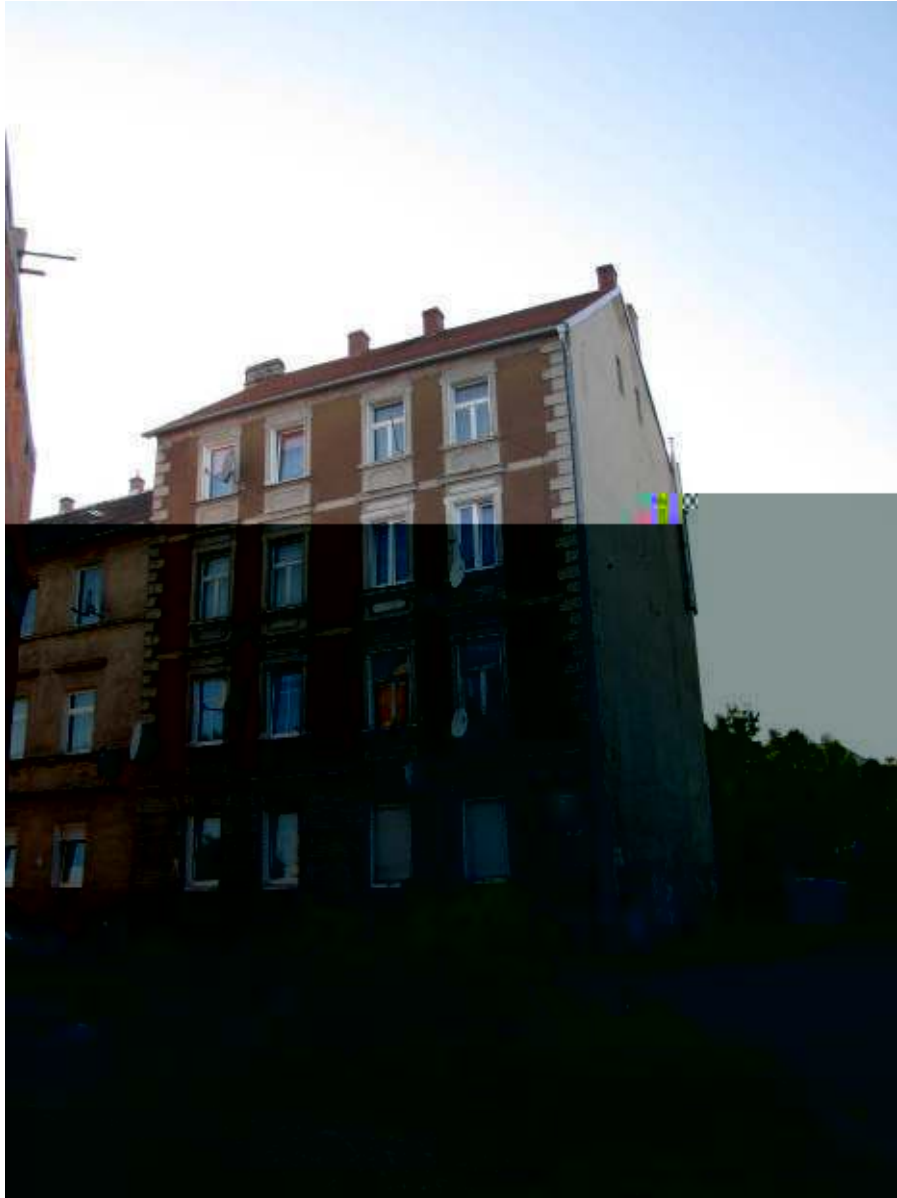
<p style="text-align: center;"><b>Fot.</b> Elewacja frontowa</p> <p><b>Opis architektury i techniki wykonania:</b>                      Kamienica na planie prostokąta, usytuowana kalenicą do ulicy, czterokondygnacyjna, murowana, parter otynkowany tynkiem zacieranym, boniowany, w wyższych piętrach elewacja frontowa z licowanej cegły klinkierowej, detale otynkowane. dach dwuspadowy kryty dachówką.</p>		<b>Własność:</b> Gmina Miejska Lubań + użytkowanie wieczyste <b>Sposób użytkowania:</b> budynek mieszkalny <b>Informacje o ochronie</b> Budynek objęty mpzp	
<b>Stan zachowania:</b> średni		<b>Rodzaj zagrożeń</b> - postępująca dewastacja elewacji  <b>Uwagi i wymogi:</b> Zachować bryłę budynku, podział i wystrój elewacji oraz typ dachu.

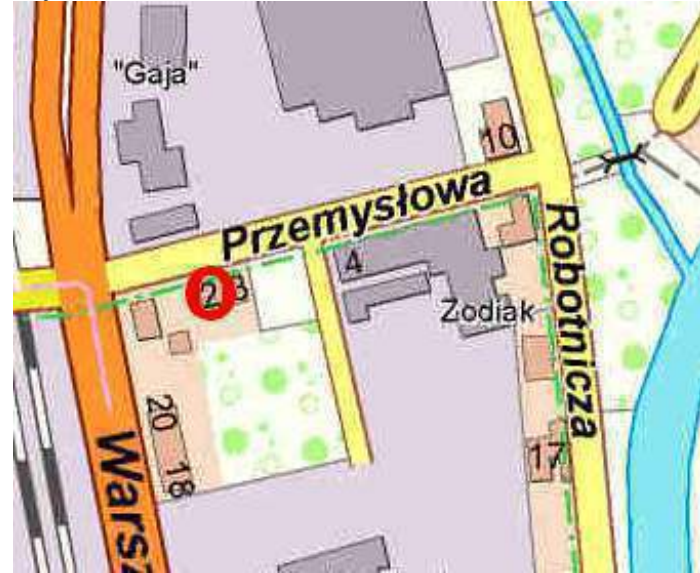
**Fot.** Elewacja frontowa

<p><b>Własność:</b> Gmina Miejska Lubań + prywatna  <b>Sposób użytkowania:</b> budynek mieszkalny</p>	
<b>Opis architektury i techniki wykonania:</b>		<b>Informacje o ochronie</b>	
<p>Budynek założony na planie prostokąta, usytuowany kalenicą do ulicy, murowany otynkowany tynkiem zacieranym, dwukondygnacyjny, w elewacji frontowej obecna trójkątna facjata, dach dwuspadowy kryty dachówką karpiówką w podwójną łuskę, facjata kryta osobnym dachem dwuspadowym.</p>		<p>Budynek objęty mpzp</p>	
<b>Stan zachowania:</b> średni		<b>Rodzaj zagrożeń</b>	
<b>Autor:</b> Aleksandra Fink		<p>- postępująca dewastacja elewacji</p>

<b>Data:</b> listopad 2013		<b>Uwagi i wymogi:</b>	
		<p>Zachować bryłę budynku, podział i wystrój elewacji oraz typ dachu.</p>

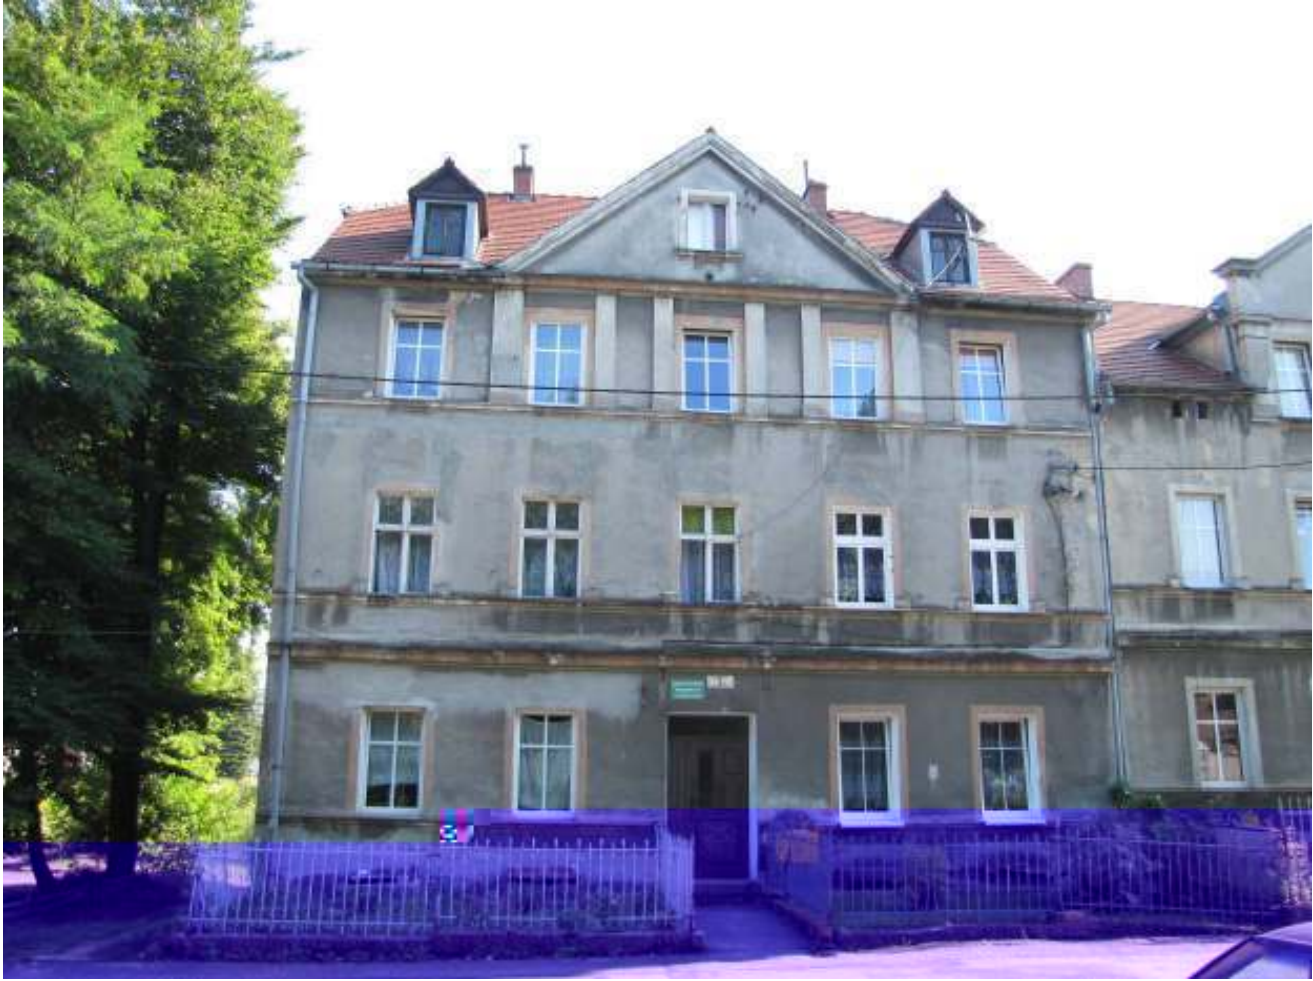
<b>Fot.</b> Elewacja frontowa		<b>Własność:</b> Gmina Miejska Lubań + prywatna	
<b>Opis architektury i techniki wykonania:</b>		<b>Sposób użytkowania:</b> budynek mieszkalny	
<p>Budynek założony na planie prostokąta, usytuowany kalenicą do ulicy, murowany otynkowany tynkiem zacieranym, trzykondygnacyjny, w elewacji frontowej obecna trójkątna facjata, dach dwuspadowy kryty dachówką karpieńską w podwójną łuskę, w połaci dachowej obecne również dwie lukarny, facjata kryta osobnym dachem dwuspadowym.</p>		<b>Informacje o ochronie</b> Budynek objęty mpzp	
<b>Stan zachowania:</b> średni		<b>Rodzaj zagrożeń</b> - postępująca dewastacja elewacji

<b>Autor:</b> Aleksandra Fink		<b>Uwagi i wymogi:</b> Zachować bryłę budynku, podział i wystrój elewacji oraz typ dachu.	
<b>Data:</b> listopad 2013

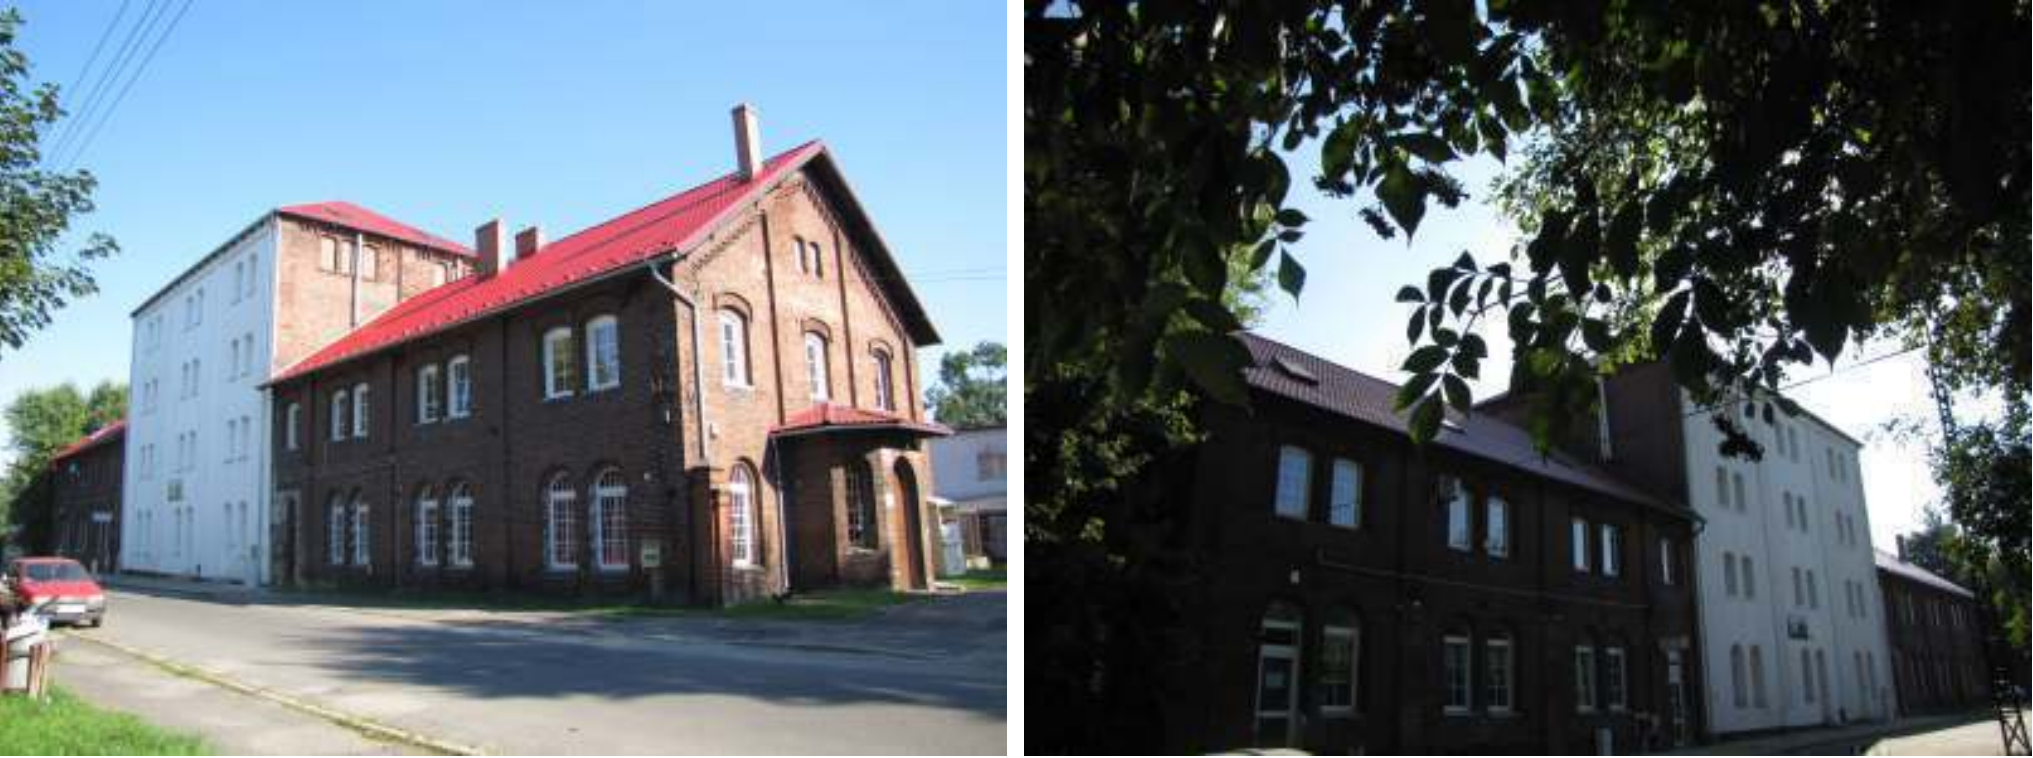
<p style="text-align: center;"><b>Fot. Elewacja frontowa</b></p>

<b>Opis architektury i techniki wykonania:</b> Budynek założony na planie prostokąta, usytuowany kalenicą do ulicy, murowany z cegły, nieotynkowany, dwukondygnacyjny środkowy segment udybnku czterokondygnacyjny , dach dwuspadowy kryty dachówką.		<b>Własność:</b> Skarp Państwa + prywatna	
		<b>Sposób użytkowania:</b> Budynek przemysłowy	
		<b>Informacje o ochronie</b> Budynek objęty mpzp	
		<p><b>Rodzaj zagrożeń</b></p> <ul style="list-style-type: none"> <li>- postępująca dewastacja elewacji</li> <li>- niewłaściwe remonty - docieplenie budynku</li> </ul> <p><b>Uwagi i wymogi:</b> Zachować bryłę budynku, podział i wystrój elewacji oraz typ dachu.</p>

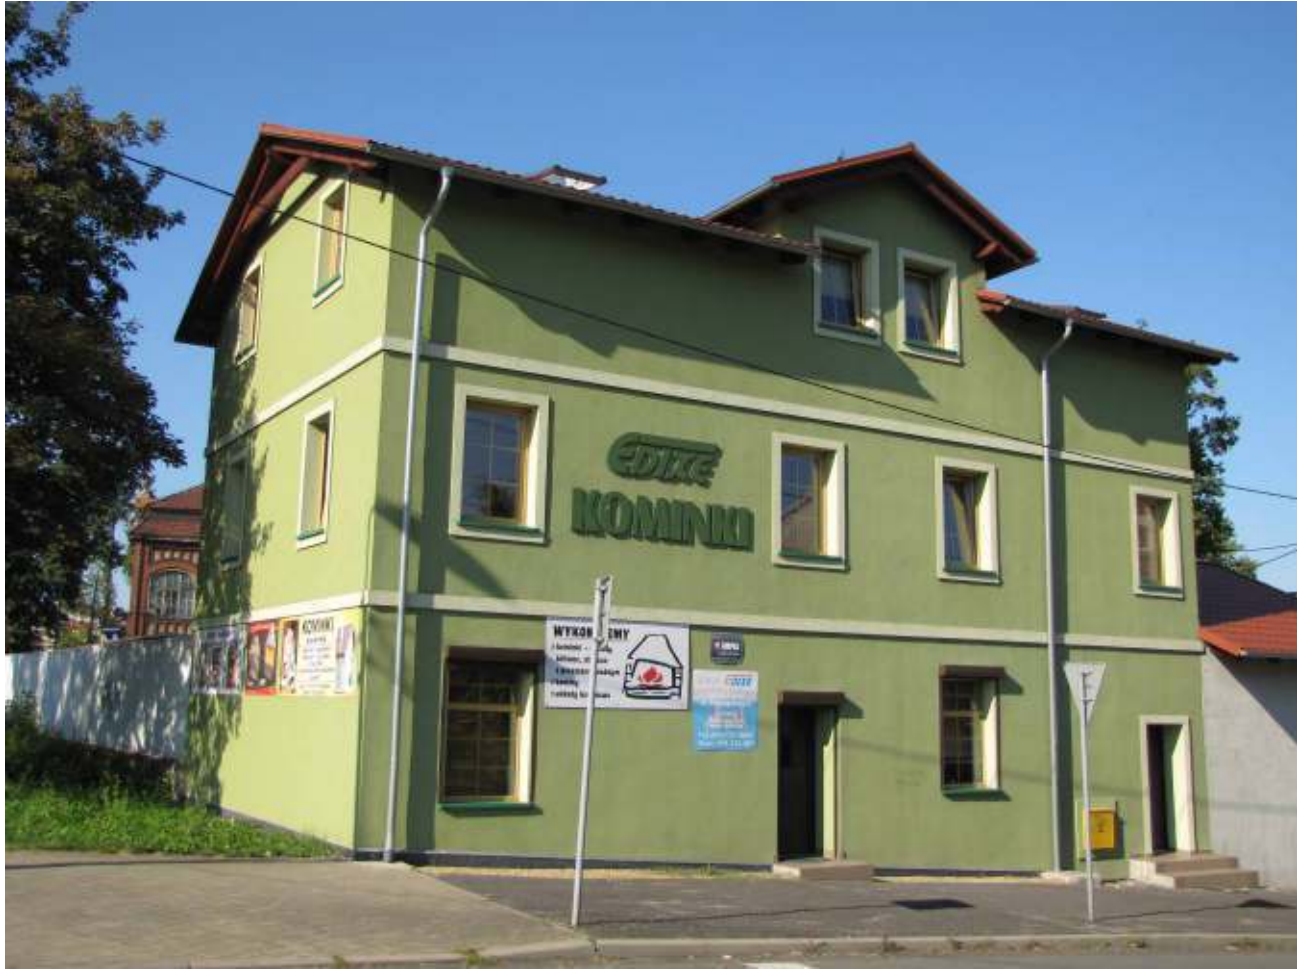
**Fot.** Elewacja frontowa

<b>Własność:</b> prywatna	
		<b>Sposób użytkowania:</b> budynek przemysłowy	
		<b>Informacje o ochronie</b> Budynek objęty mpzp	
		<b>Rodzaj zagrożeń</b> - obiekt przebudowany (nadbudowany), zatracił pierwotny wygląd i cechy zabytkowe	
		<b>Uwagi i wymogi:</b> Zachować bryłę budynku, podział elewacji, typ dachu.	
<b>Stan zachowania:</b> dobry	<b>Autor:</b> Aleksandra Fink	<b>Data:</b> listopad 2013

Budynek założony na planie prostokąta, usytuowany kalenicą do ulicy, murowany, dwukondygnacyjny, w elewacji frontowej obecna trójkątna facjata kryta osobnych dwuspadowym dachem, dach dwuspadowy.

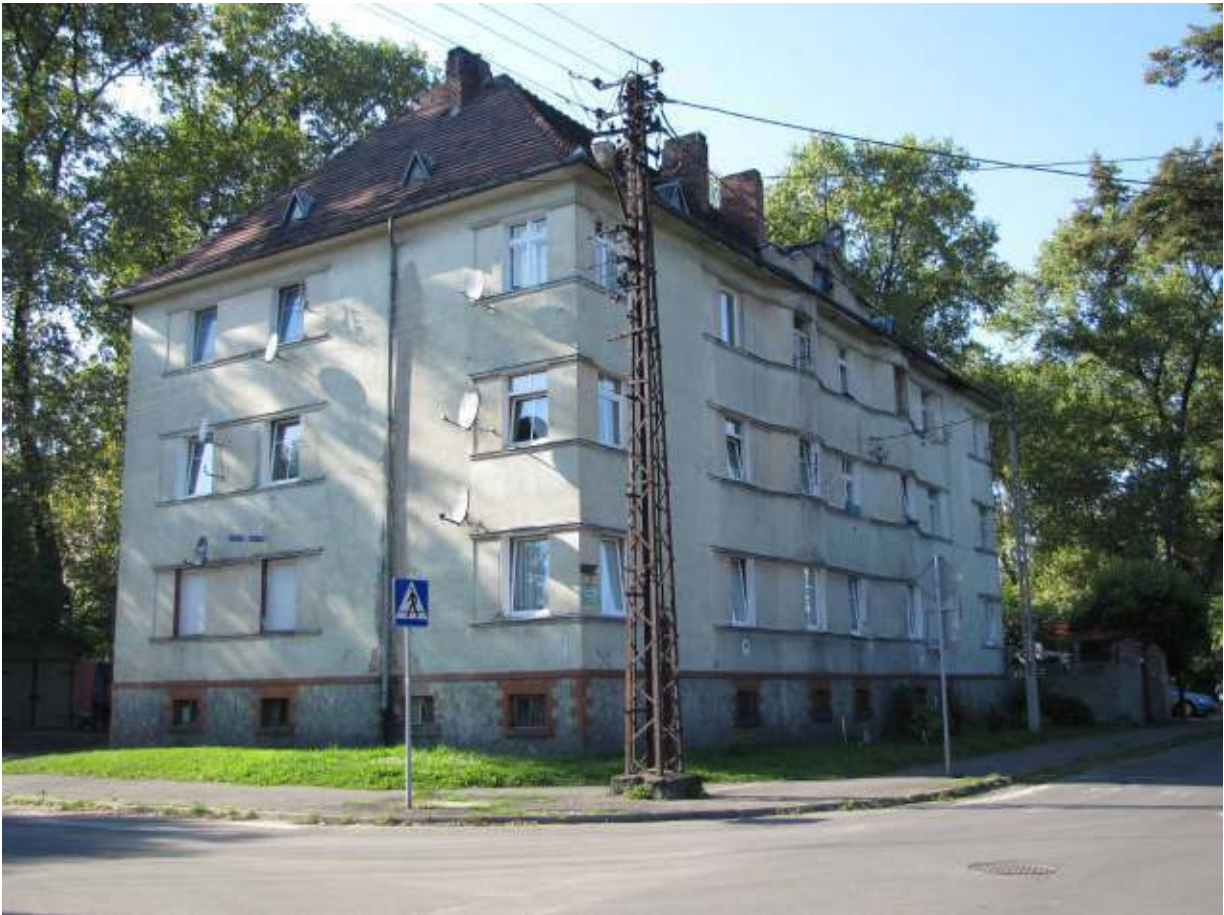
<b>Fot.</b> Elewacja frontowa i boczna		<b>Własność:</b> Gmina Miejska Lubań + użytkowanie wieczyste	
<b>Opis architektury i techniki wykonania:</b>		<b>Sposób użytkowania:</b> budynek mieszkalny	
Budynek założony na planie prostokąta, usytuowany kalenicą do ulicy, murowany na podmurówce z kamienia, podpiwniczony, trzykondygnacyjny, dachy czterospadowy kryty dachówką karpiówką, w elewacji frontowej obecna trójkątna facjata oraz w połaci dachowej cztery lukarny.		<b>Informacje o ochronie</b> Budynek objęty mpzp	
<b>Stan zachowania:</b> średni		<b>Rodzaj zagrożeń</b> - zły stan pokrycia dachowego - postępująca dewastacja elewacji

<b>Autor:</b> Aleksandra Fink		<b>Uwagi i wymogi:</b> Zachować bryłę budynku, podział i wystrój elewacji, typ dachu.	
<b>Data:</b> listopad 2013

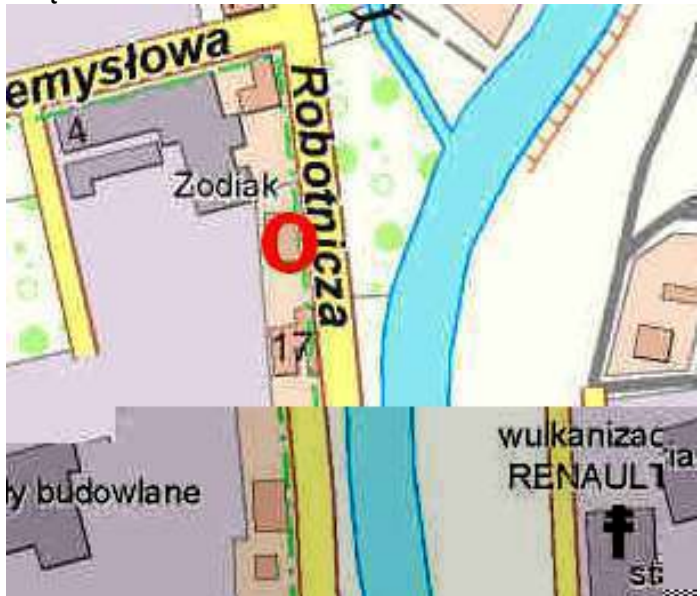
<p><b>Własność:</b> Gmina Miejska Lubań  <b>Sposób użytkowania:</b> budynek mieszkalny</p>	
<b>Fot. Elewacja frontowa</b>		<p><b>Informacje o ochronie</b>                  Budynek objęty mpzp</p>	
<p><b>Opis architektury i techniki wykonania:</b>                  Budynek założony na planie prostokąta, usytuowany kalenicą do ulicy, murowany z cegły i otynkowany tynkiem zacieranym i nakrapianym, w elewacji frontowej parter boniowany, dwukondygnacyjny, dach dwuspadowy kryty dachówką karpiówką w podwójną łuskę, w połaci dachowej obecne wole oko.</p>		<p><b>Rodzaj zagrożeń</b>                  - zły stan pokrycia dachowego                  - postępująca dewastacja elewacji</p> <p><b>Uwagi i wymogi:</b>                  Zachować bryłę budynku, podział elewacji oraz typ dachu, zachowanie wolego oka w połaci dachowej</p>

<b>Stan zachowania:</b> zły	<b>Autor:</b> Aleksandra Fink	<b>Data:</b> listopad 2013

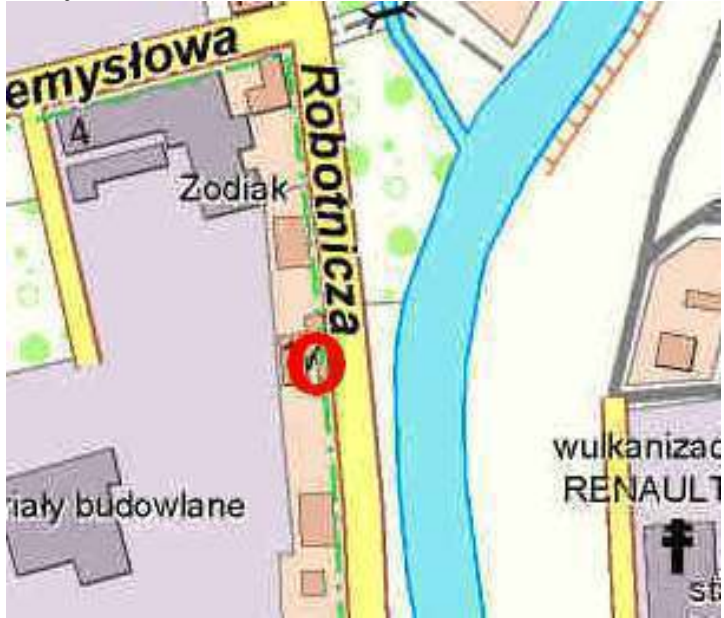
<p><b>Własność:</b> Gmina Miejska Lubań + prywatna  <b>Sposób użytkowania:</b> budynek mieszkalny</p> <p><b>Informacje o ochronie</b>                  Budynek objęty mpzp</p>	
<p style="text-align: center;"><b>Fot. Elewacja frontowa</b></p> <p><b>Opis architektury i techniki wykonania:</b>                  Budynek założony na planie prostokąta, usytuowany kalenicą do ulicy, murowany z cegły i kamienia, otynkowany tynkiem zacieranym, w elewacji frontowej parter boniowany, trzykondygnacyjny, dach dwuspadowy kryty dachówką.</p>		<p><b>Rodzaj zagrożeń</b>                  - postępująca dewastacja elewacji</p> <p><b>Uwagi i wymogi:</b>                  Zachować bryłę budynku, podział i wystrój elewacji oraz typ dachu.</p>

<b>Stan zachowania:</b> średni	<b>Autor:</b> Aleksandra Fink	<b>Data:</b> listopad 2013

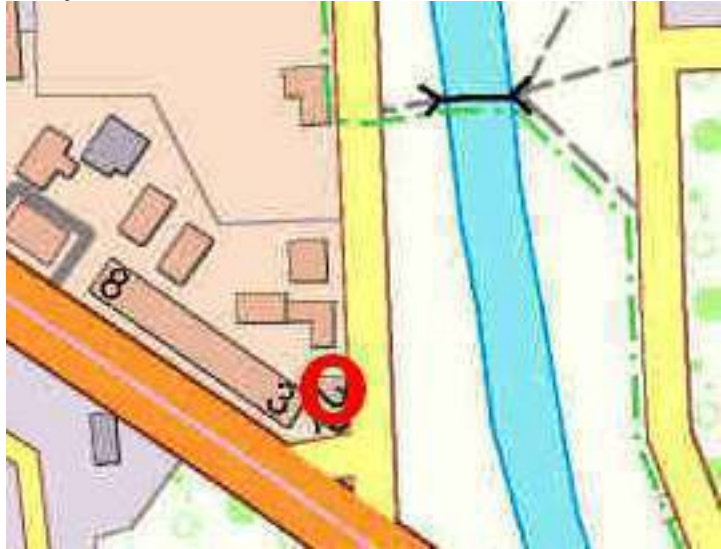
Fot. Elewacja frontowa

<p><b>Własność:</b> prywatna  <b>Sposób użytkowania:</b> budynek mieszkalny</p>	
<p><b>Opis architektury i techniki wykonania:</b>                  Budynek założony na planie prostokąta, usytuowany kalenicą do ulicy, murowany z cegły i otynkowany tynkiem zacieranym, dwukondygnacyjny, dach dwuspadowy kryty dachówką karpiówką w podwójną łuskę.</p>		<p><b>Informacje o ochronie</b>                  Budynek objęty mpzp</p>	
		<p><b>Rodzaj zagrożeń</b>                  - zły stan pokrycia dachowego                  - postępująca dewastacja elewacji                  - ubytki tynku</p>

<p><b>Uwagi i wymogi:</b>                  Zachować bryłę budynku, podział elewacji oraz typ dachu.</p>	
<b>Stan zachowania:</b> zły	<b>Autor:</b> Aleksandra Fink	<b>Data:</b> listopad 2013

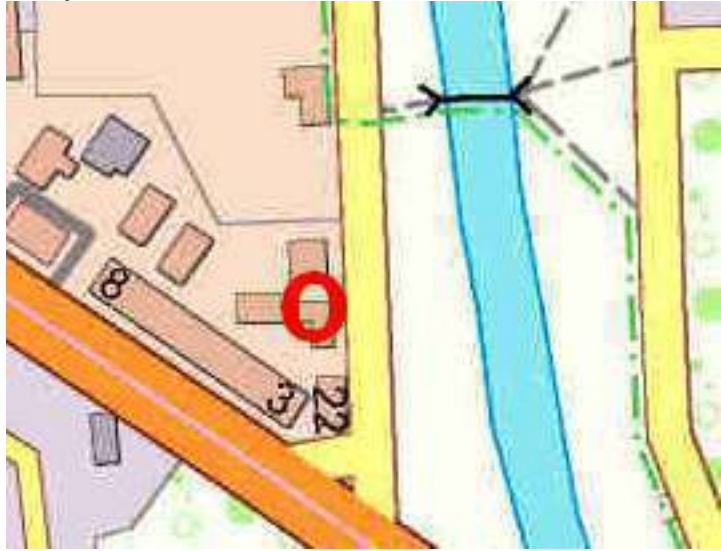
<b>Własność:</b> Gmina Miejska Lubań + użytkowanie wieczyste	
<b>Fot.</b> Elewacja frontowa		<b>Sposób użytkowania:</b> budynek mieszkalny	
<b>Opis architektury i techniki wykonania:</b> Budynek założony na planie prostokąta, usytuowany kalenicą do ulicy, murowany z cegły, elewacja frontowa z licowej cegły, detale architektoniczne otynkowane, z boku niewielki ryzalit zwieńczony prostokątnym szczytem kryty płaskim dachem. Budynek dwukondygnacyjny, podpiwniczony, dach dwuspadowy kryty dachówką,		<b>Informacje o ochronie</b> Budynek objęty mpzp	
<b>Stan zachowania:</b> średni		<b>Rodzaj zagrożeń</b> - zły stan pokrycia dachowego - postępująca dewastacja elewacji

<b>Autor:</b> Aleksandra Fink		<b>Uwagi i wymogi:</b> Zachować bryłę budynku, podział i wystrój elewacji oraz typ dachu.	
<b>Data:</b> listopad 2013

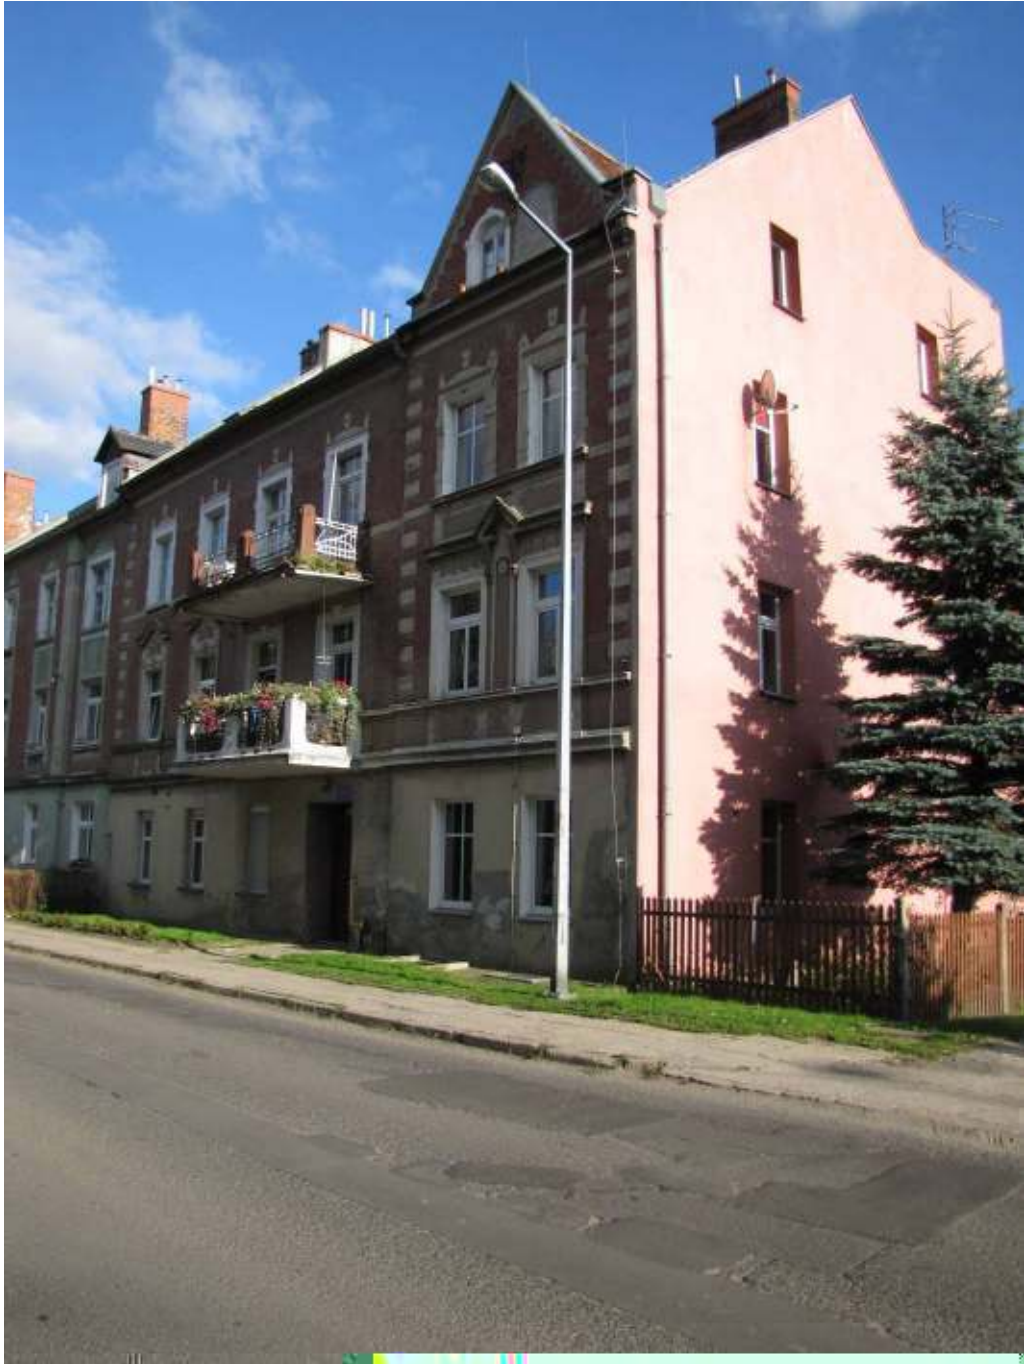
Fot. Elewacja frontowa

<b>Własność:</b> Gmina Miejska Lubań + prywatna	
		<b>Sposób użytkowania:</b> budynek mieszkalny	
		<b>Informacje o ochronie</b> Budynek objęty mpzp	
		<b>Rodzaj zagrożeń</b> - zły stan pokrycia dachowego - zwiększenie ruchu kołowego	
		<b>Uwagi i wymogi:</b> Zachować bryłę budynku, podział i wystrój elewacji oraz typ dachu.	
<b>Opis architektury i techniki wykonania:</b> Kamienica w zabudowie pierzejowej, założona na planie prostokąta, usytuowana kalenicą do ulicy, murowana z cegły na podmórówce, elewacja w parterze otynkowana, wyżej licowana z cegły klinkierowej z otynkowanymi detalami architektonicznymi, boczny niewielki ryzalit zwieńczony trójkątnym szczytem, trzykondygnacyjna, dach dwuspadowy kryty dachówką karpiówką.

<b>Stan zachowania:</b> średni	<b>Autor:</b> Aleksandra Fink	<b>Data:</b> listopad 2013

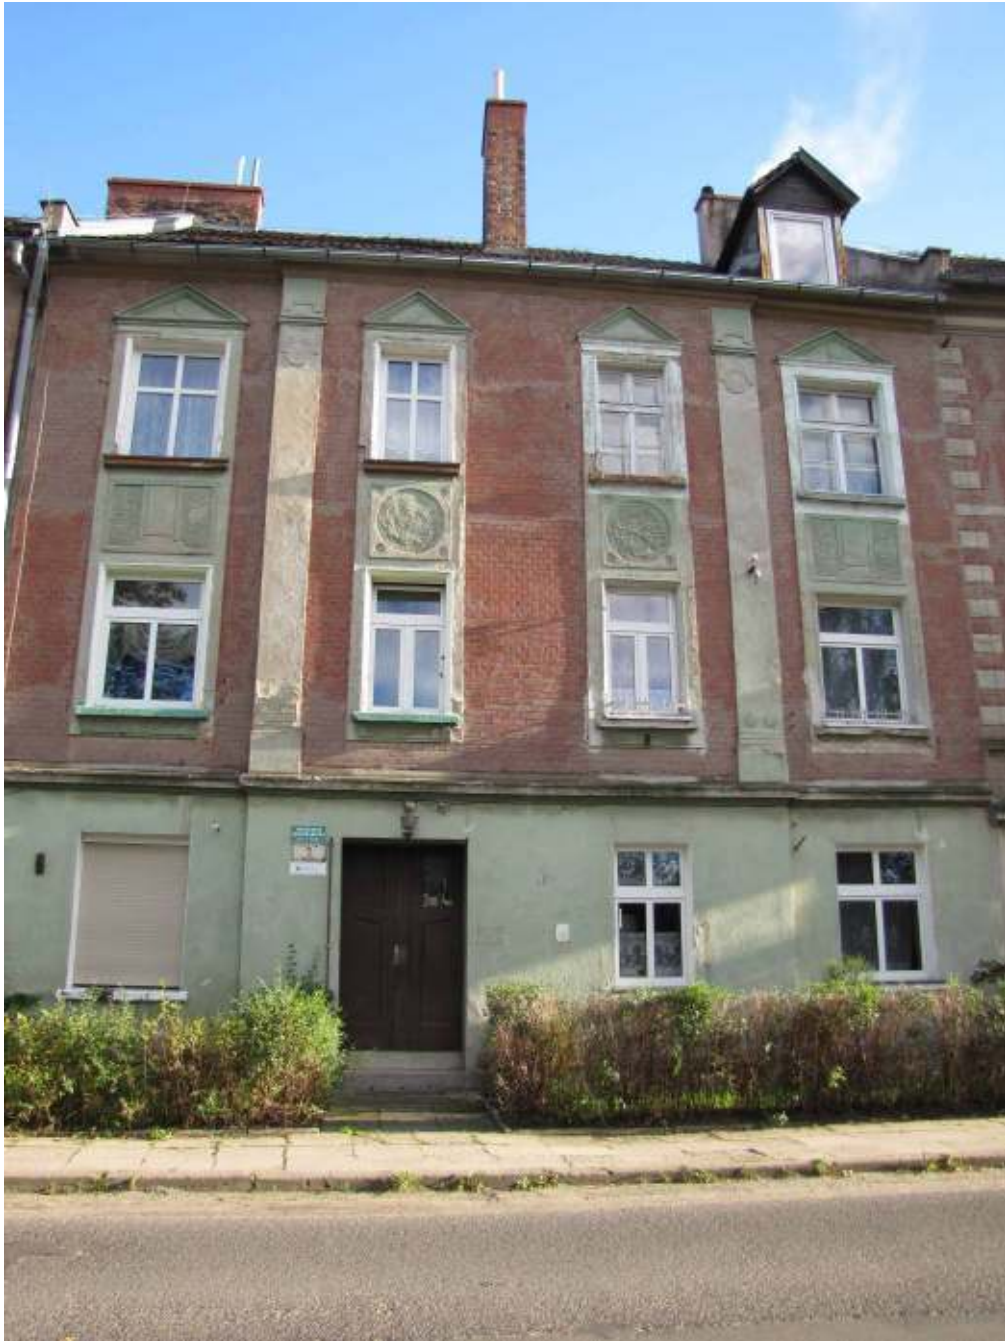
**Fot.** Elewacja frontowa

<b>Własność:</b> Gmina Miejska Lubań + użytkowanie wieczyste	
		<b>Sposób użytkowania:</b> budynek mieszkalny	
		<b>Informacje o ochronie</b> Budynek objęty mpzp	
		<b>Rodzaj zagrożeń</b> - zły stan pokrycia dachowego - zwiększenie ruchu kołowego	
		<b>Uwagi i wymogi:</b> Zachować bryłę budynku, podział i wystrój elewacji, typ dachu.	
<b>Stan zachowania:</b> średni	<b>Autor:</b> Aleksandra Fink	<b>Data:</b> listopad 2013

Kamienica w zabudowie pierzejowej, założona na planie prostokąta, usytuowana kalenicą do ulicy, murowana z cegły na podmórówce, elewacja w parterze otynkowana, wyżej licowana z cegły klinkierowej z otynkowanymi detalami architektonicznymi, trzykondygnacyjna, dach dwuspadowy kryty dachówką karpiówką, w połaci dachowej obecna lukarna.

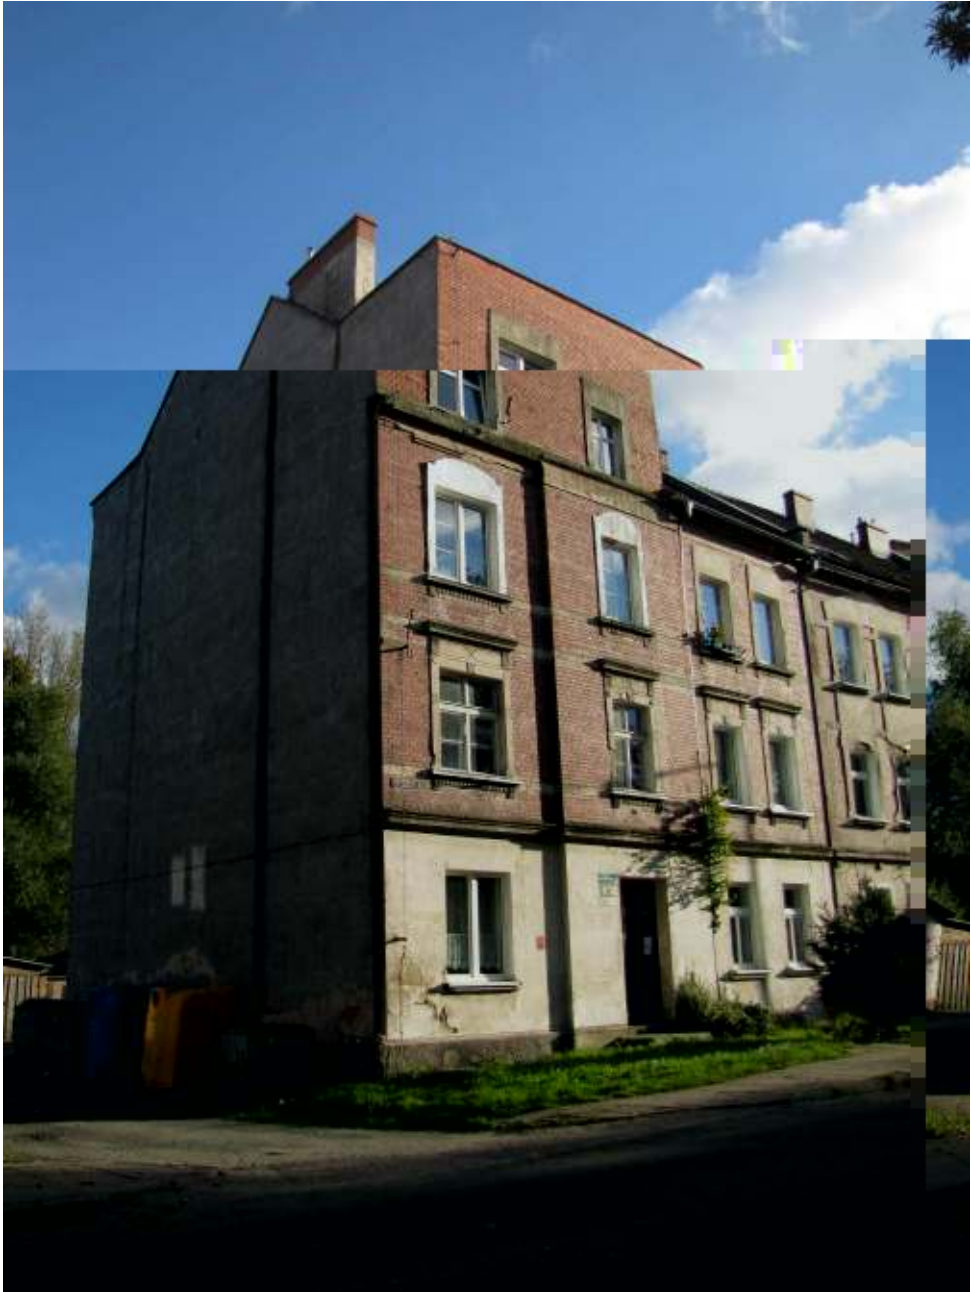
<p style="text-align: center;"><b>Fot. Elewacja frontowa</b></p> <p><b>Opis architektury i techniki wykonania:</b>                      Kamienica w zabudowie pierzejowej, założona na planie prostokąta, usytuowana kalenicą do ulicy, murowana z cegły na podmurówce, elewacja w parterze otynkowana, wyżej licowana z cegły klinkierowej z otynkowanymi detalami architektonicznymi, z boku niewielki ryzalit zwieńczony prostokątnym szczytem krytym płaskim dachem, trzykondygnacyjna, dach dwuspadowy kryty dachówką karpiówką, w połaci dachowej obecna lukarna.</p>		<b>Własność:</b> Gmina Miejska Lubań + użytkowanie wieczyste <b>Sposób użytkowania:</b> budynek mieszkalny <b>Informacje o ochronie</b> Budynek objęty mpzp  <b>Rodzaj zagrożeń</b> - zły stan pokrycia dachowego - postępująca dewastacja elewacji - zwiększenie ruchu kołowego  <b>Uwagi i wymogi:</b> Zachować bryłę budynku, podział i wystrój elewacji, typ dachu.

<b>Stan zachowania:</b> średni	<b>Autor:</b> Aleksandra Fink	<b>Data:</b> listopad 2013
